F-1227 各單元 保養說明

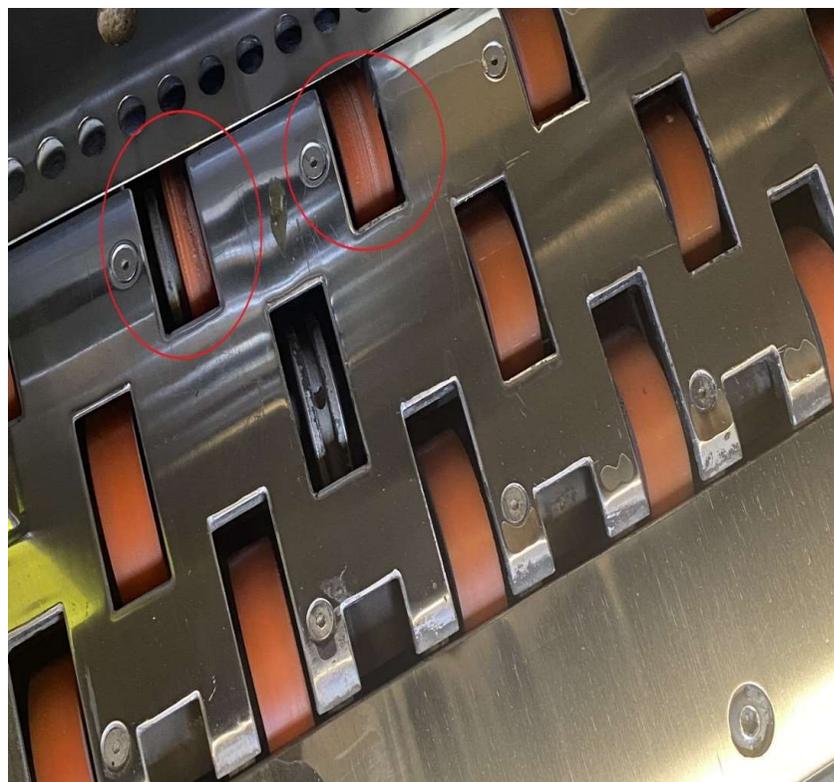
- 異常

破損、柵欄下降輪面低於滑板

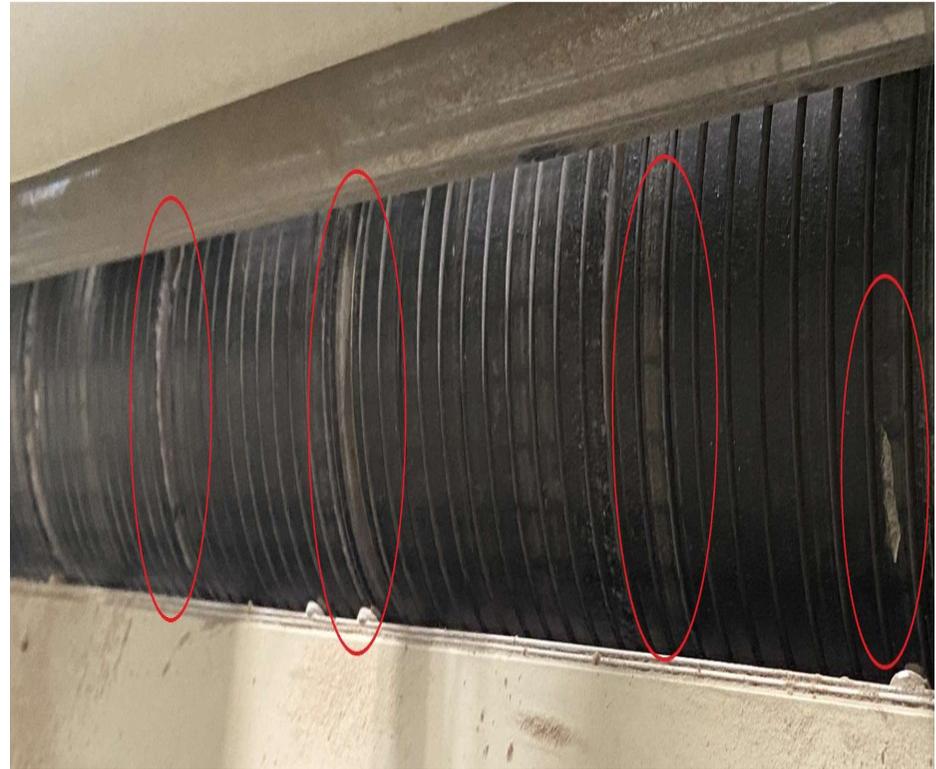
送紙-上進紙輪

完整、兩側與中間間隙 0.5~1mm內

- 異常

破損、兩側與中間間隙 1mm以上

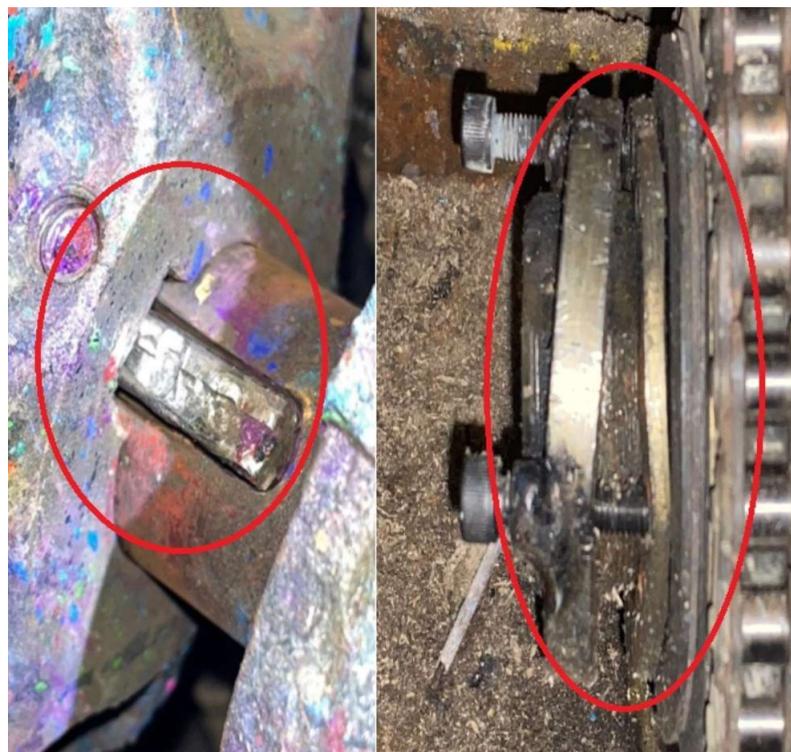
- 異常

來令片變型、破損、機台無法開合

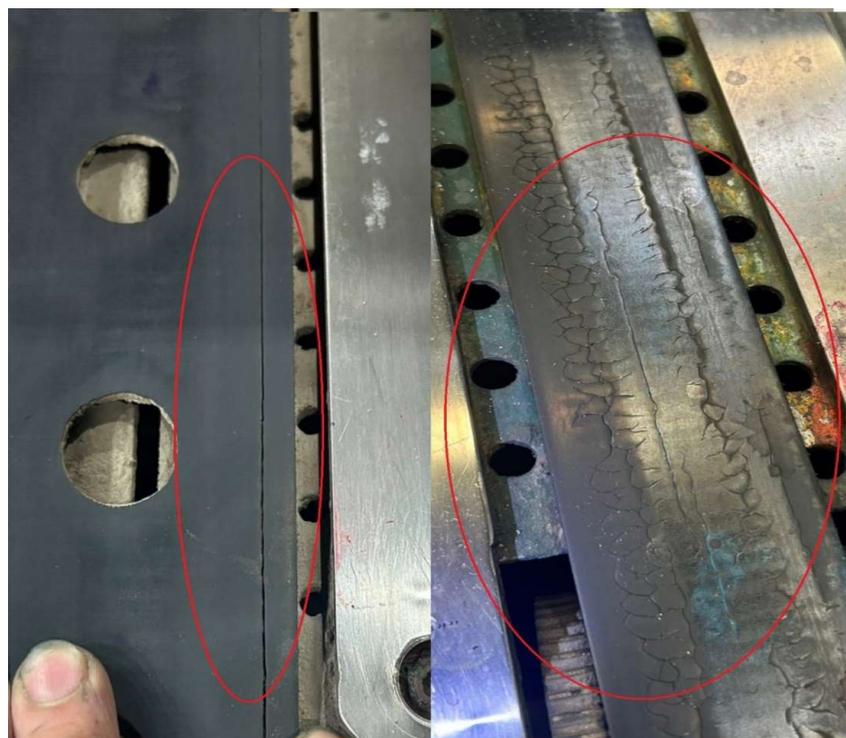
印刷-吸風箱傳送時規皮帶

無龜裂、無破損、無撕裂

龜裂、破損、撕裂

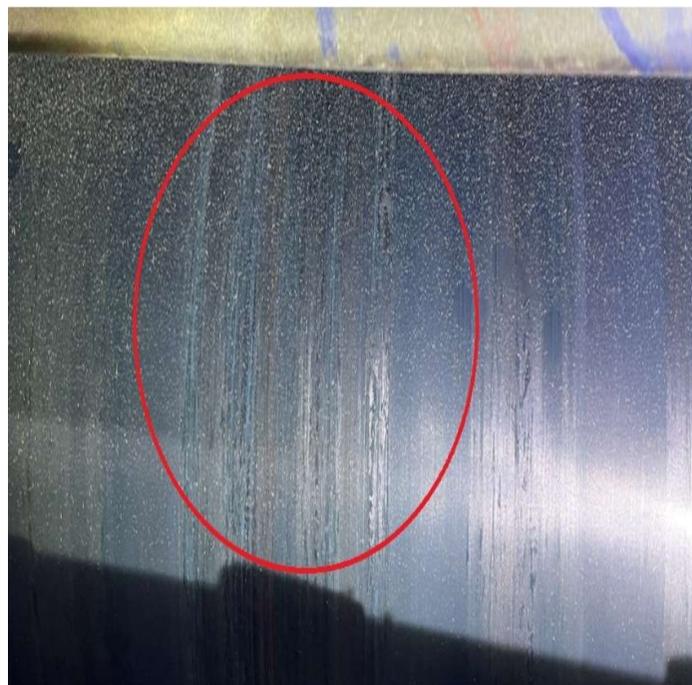
- 異常

網洞堵塞(無法清潔)、破孔(壁)、撞(敲)傷、割傷

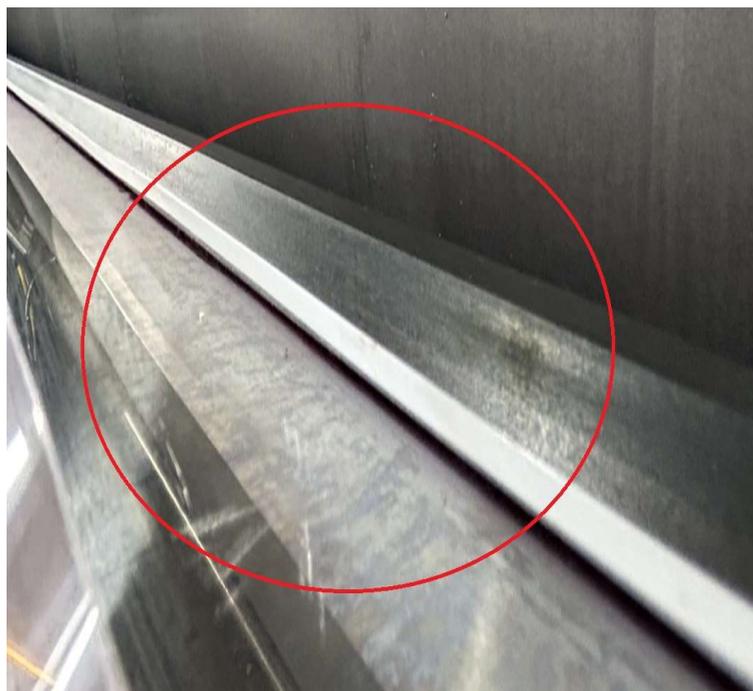
印刷-刮刀片

刮墨墨量均勻、無絲狀、無敲傷痕跡、無彎曲變形

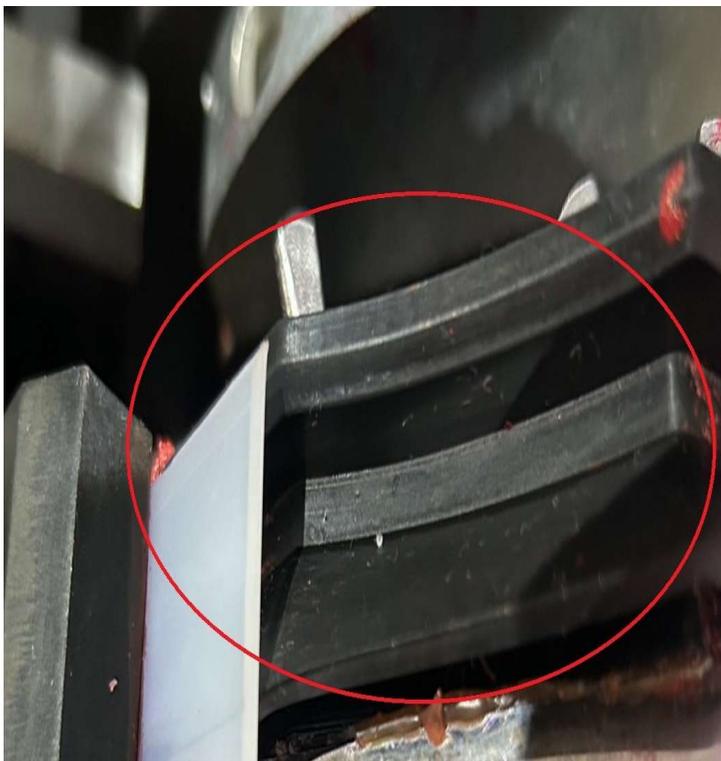
印刷-刮刀封墨橡膠

無漏墨、無破損、無變形凹陷

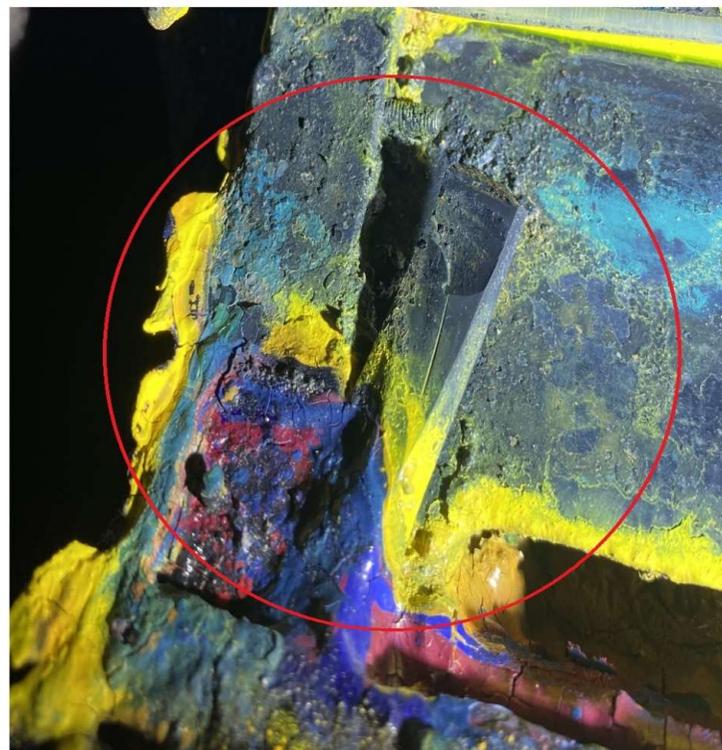
- 異常

漏墨、破損、變形凹陷

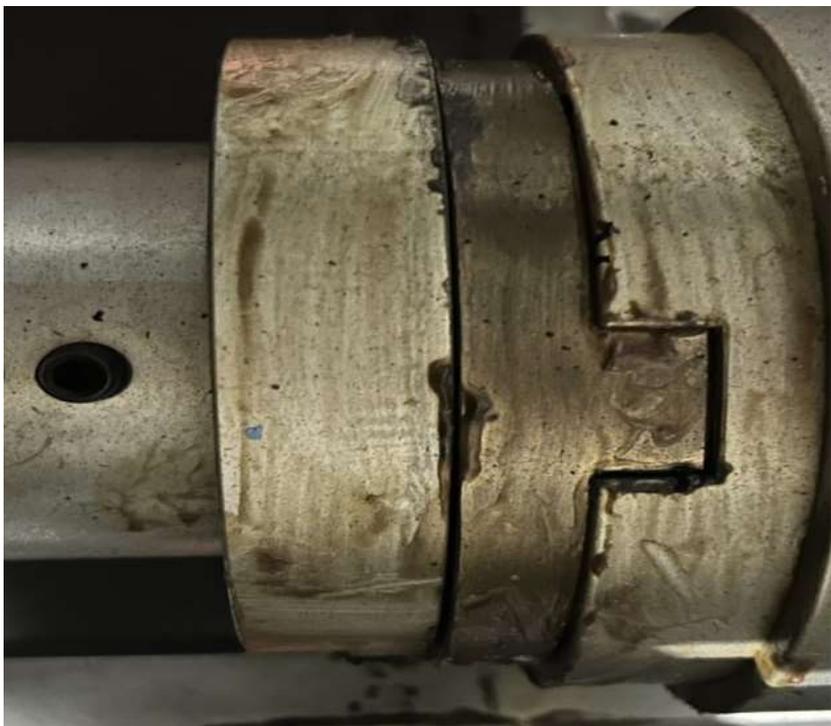
印刷-怠速馬達歐單組

中間十字銅上下間距 0.2~1mm以內

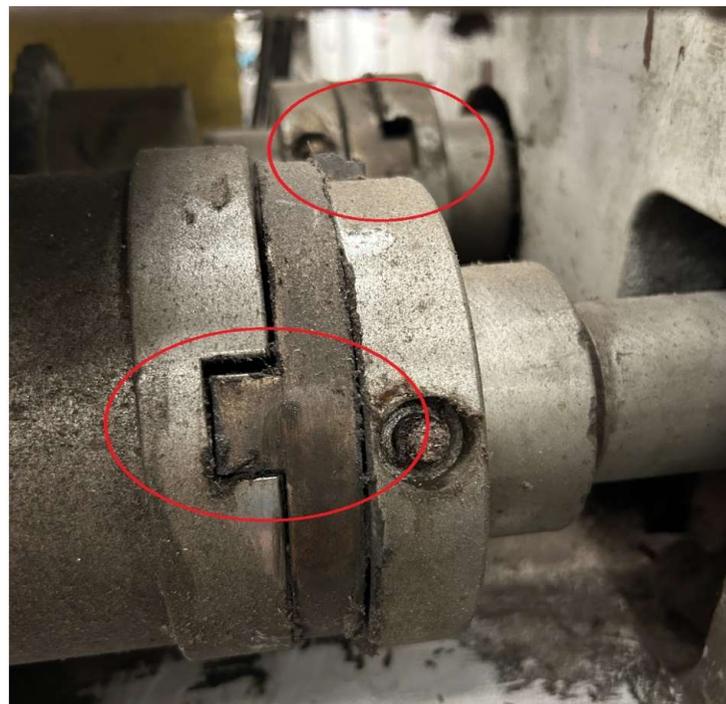
- 異常

中間十字銅上下間距 1.5mm以上

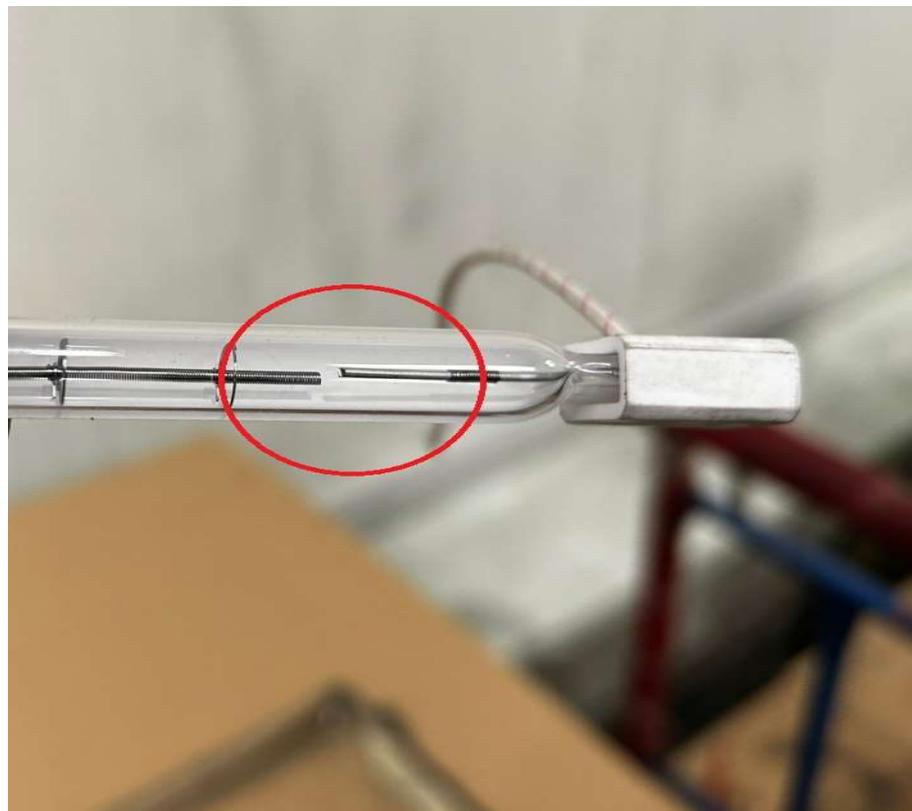
乾燥-紅外線燈管

無破裂、無閃爍

破裂、閃爍

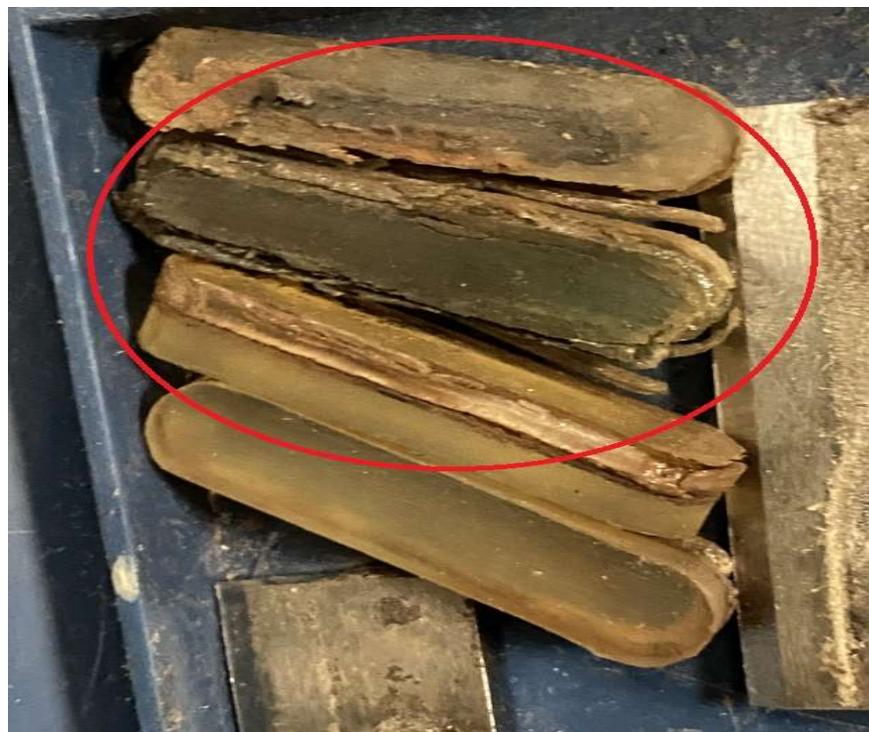
開槽-角刀優力膠條

無破損、無壓潰、角刀裁切可切斷

破損、壓潰、角刀裁切無法切斷

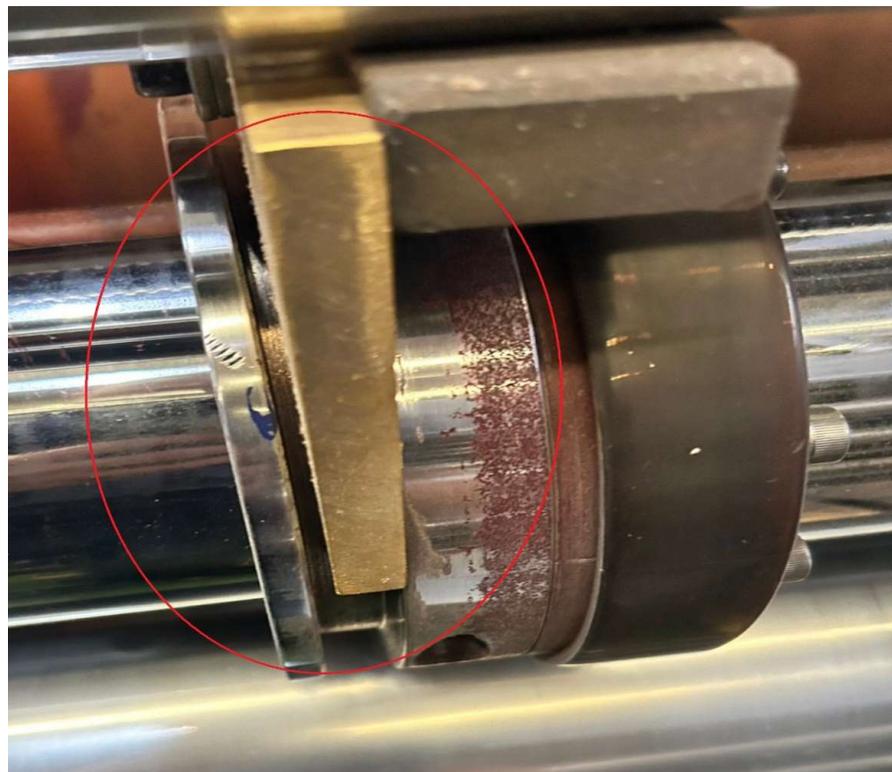
模切-咬紙輪撥動銅片

活動順暢、單邊無偏斜磨損

活動不順暢、單邊偏斜磨損
